ČESKÉ VYSOKÉ UČENÍ TECHNICKÉ V PRAZE
FAKULTA STAVEBNÍ

Průzkum a návrh rekonstrukce historického domu ve Cvikově

Survey and Reconstruction Proposal of Historic House in Cvikov

Bakalářská práce

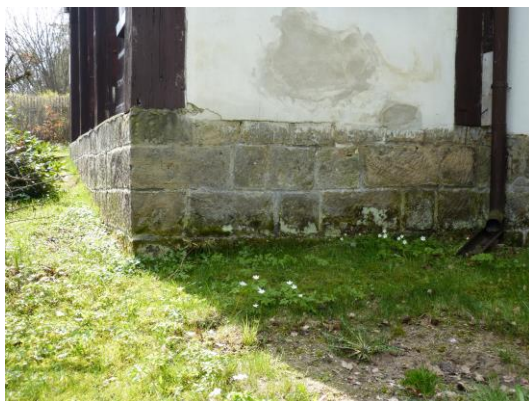
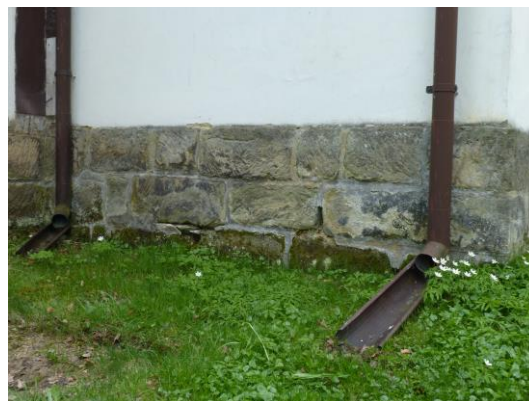
Obr. 5, 6 - základové pasy, podezdívka z pískovcových kvádrů

Základové konstrukce nebyly v minulosti nijak opravovány či nahrazovány jinými materiály. Při vizuálním průzkumu nalezneme hojný výskyt mechů, které sahají průměrně do výšky 15–25 cm, lokálně až do výšky 50 cm. Ložné, styčné a svislé spáry jsou v dobrém stavu, pouze lokálně došlo k degradaci a uvolnění maltového směsi. Základy nejsou nijak odizolovány proti vodě a vlhkosti a jsou v přímém kontaktu s okolní zeminou. Okolní terén je mírně svahovaný směrem od objektu. V jihozápadní a jihovýchodní části nalezneme úzký okapový chodníček tvořený betonovými dlaždicemi. Celkově jsou pískovcové základové pasy, vzhledem k žádným stavebním zásahům, v zachovalém stavu.

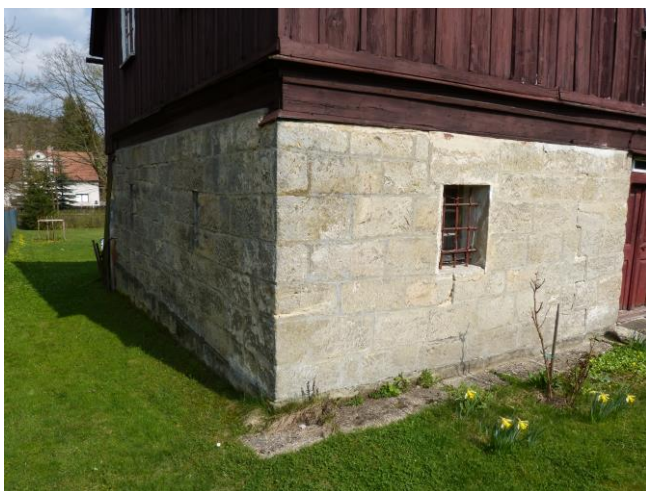
průběžnou trhlinu, která vede ve styčných a ložných spárách od základové konstrukce až po vrchol pískovcové zdi.

Obr. 7 – SZ a Z část objektu, zdi z pískovcových kvádrů v 1.NP

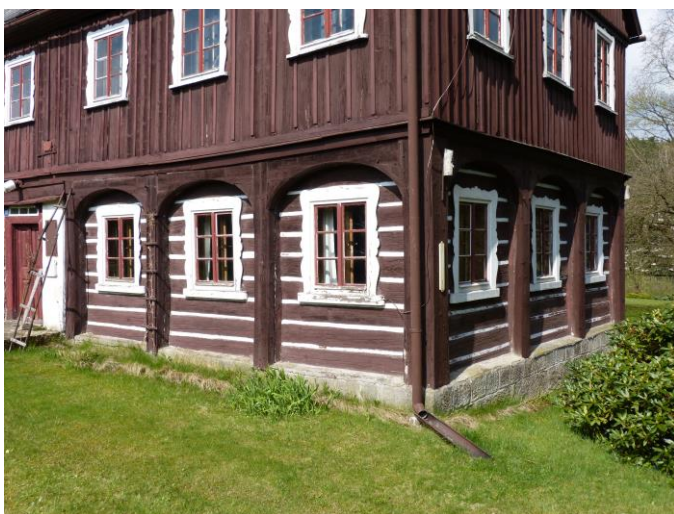
Roubená konstrukce zasahuje i do vnitřních prostor, kde odděluje vstupní chodbu od hlavní světnice (ve výkresové dokumentaci jsou tyto místnosti označeny jako 1.08 a 1.01), dále pak odděluje prostor hlavní světnice a kuchyně (1.01 a 1.02). Obě tyto stěny jsou značně porušeny dřevokaznými houbami a hmyzem.

Obr. 8 – J a JV část objektu, dřevěná roubená konstrukce v 1.NP

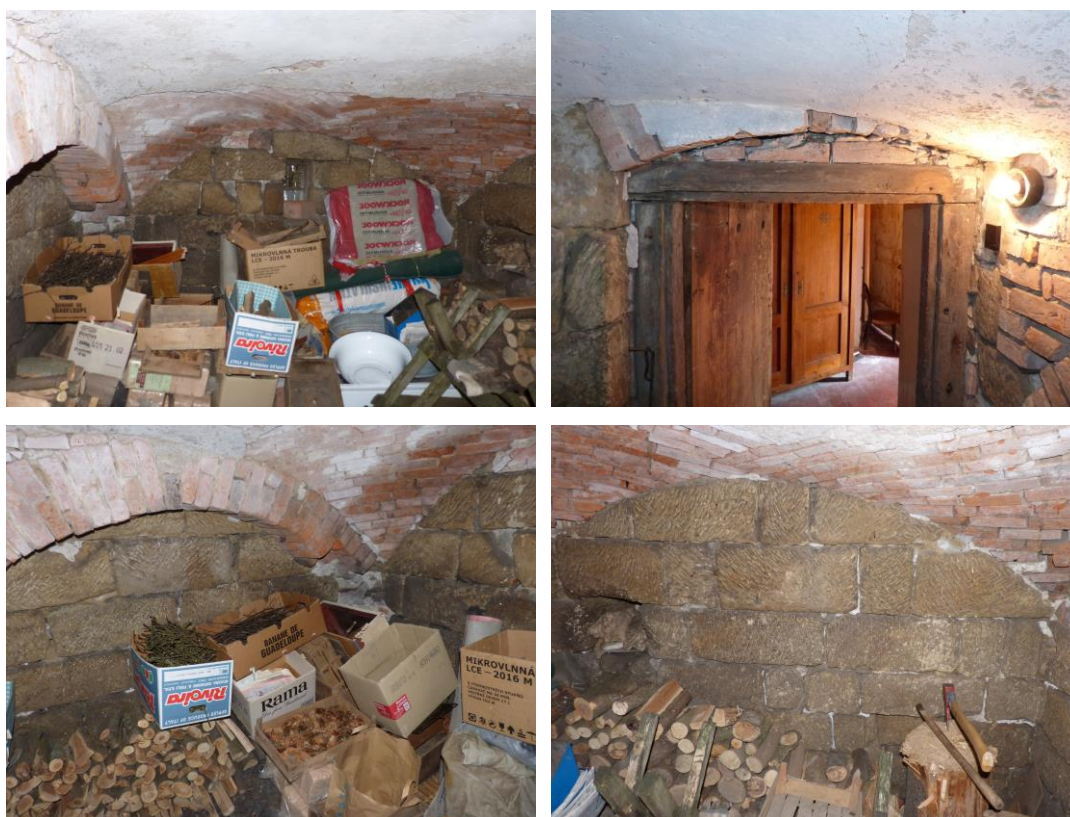
Při pohledu na klenbu v 1.07 můžeme pozorovat trhlinu vedoucí od okenního překladu až po překlad dveřního otvoru. Klenba v 1.06 vykazuje značné poškození, které by mohlo vést i k náhlému kolapsu. Rohové přechody klenby v pískovcové zdi jsou charakteristické rozvolněnými vazbami mezi cihelným zdivem a chybějícími kusy. Naopak cihelné prvky v místě koruny klenby nevykazují žádné známky poškození, což dokazuje i zachovalá vrstva omítky. Největší riziko představuje klenbový pás, jehož přechod z patky na opěrnou zeď zcela chybí.

Obr. 11, 12, 13, 14 – Klenba (česká placka) v M 1.06 vykazující značné poškození

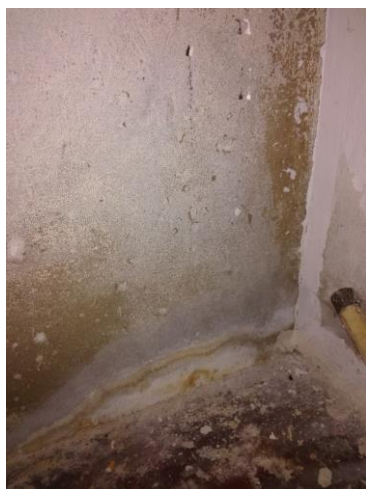
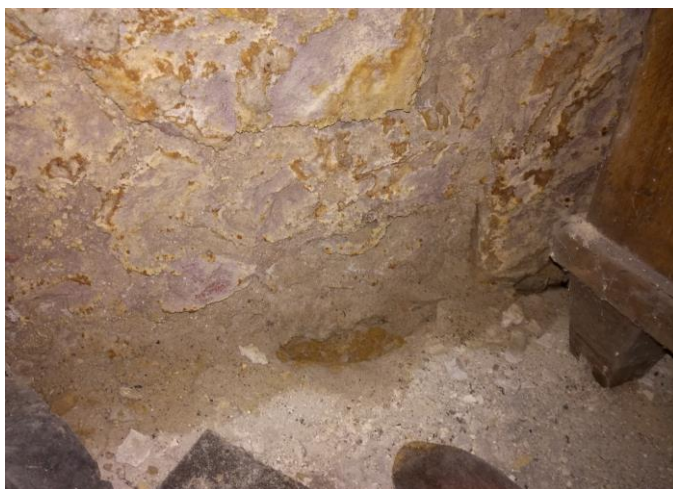
Mezi globální plošné poruchy, které zasahují větší část jednotlivých konstrukčních systémů, patří zvýšená vztlínající vlhkost od základové konstrukce, která se projevuje vlhkostními mapami v oblasti přechodu podlahové a stěnové konstrukce. Tyto vlhkostní mapy nalezneme u omítnuté nosné konstrukce například v prostoru hlavní chodby 1.08, dílny 1.07, WC 1.05, koupelny 1.03, spíží 1.04, především pak v rozích a oblastech, kde nedochází k dostatečné výměně vzduchu. V některých místech dochází i k tvorbě plísní.

Obr. 20, 21 – vztlínající vlhkost v prostoru hlavní chodby 1.08 a kůlny 1.07, vznik plísní

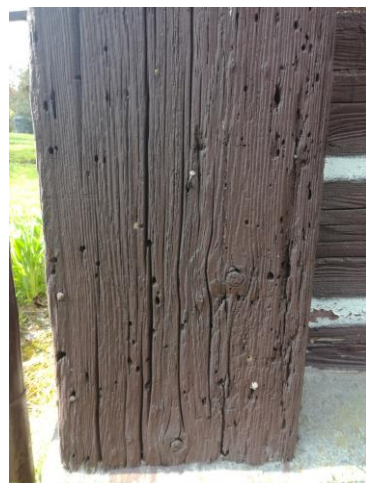
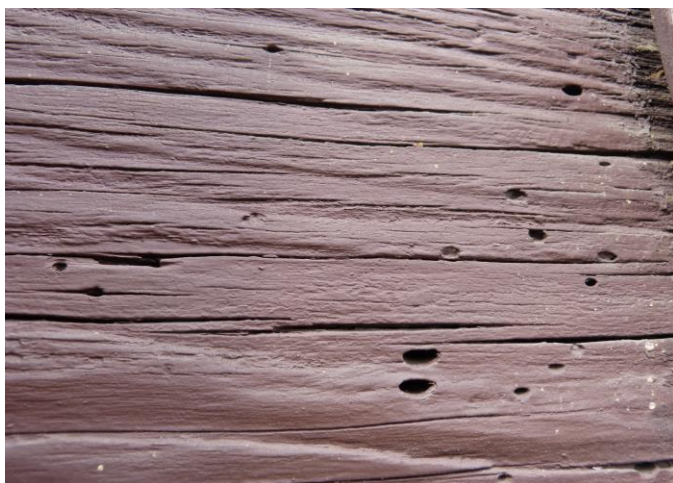
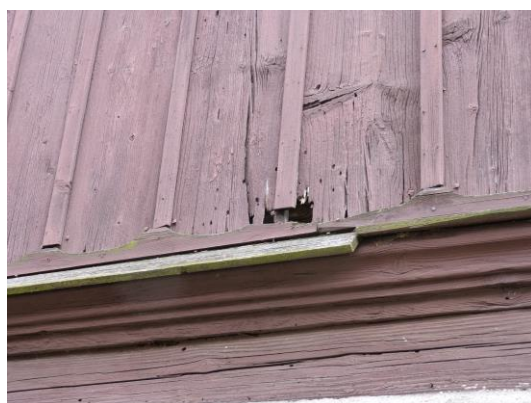
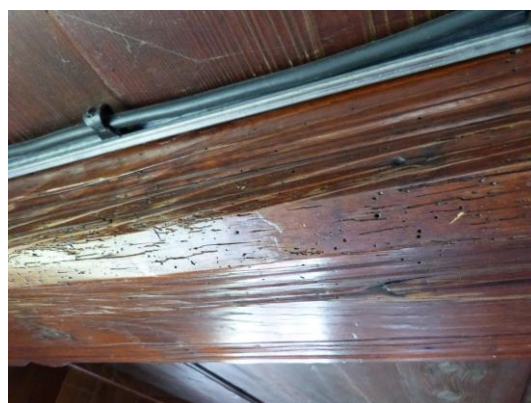
Dalším degradačním procesem, který řadíme do procesů biodegradačních, je rozsáhlé zasažení dřevěné konstrukce dřevokazných hmyzem a houbami. Poškození dřevokazným hmyzem zahrnuje roubenou část, trámový strop, konstrukci podstávky a dřevěné opláštění hrázděné konstrukce. Naopak krovová soustava nevykazuje žádné známky výskytu dřevokazného hmyzu. V rámci stavebně-technického průzkumu byly nalezeny v dřevěné konstrukci malé otvory po červotoči, velké otvory po tesaříku. V předešlých letech dle svědectví se zde hojně vyskytovali taktéž mravenci a vosy, ojediněle i sršni. Aktuální stav můžeme označit za pasivní stádium těchto druhů dřevokazného hmyzu, jelikož v objektu nebyly nalezeny žádné známky aktivního výskytu. Degradaci budovy dřevokaznými houbami se podrobněji věnuje kapitola *3.4. Rozsah zasažení dřevokaznými houbami*.

Obr. 20, 21, 22, 24 – napadení dřevěných konstrukcí dřevokazným hmyzem

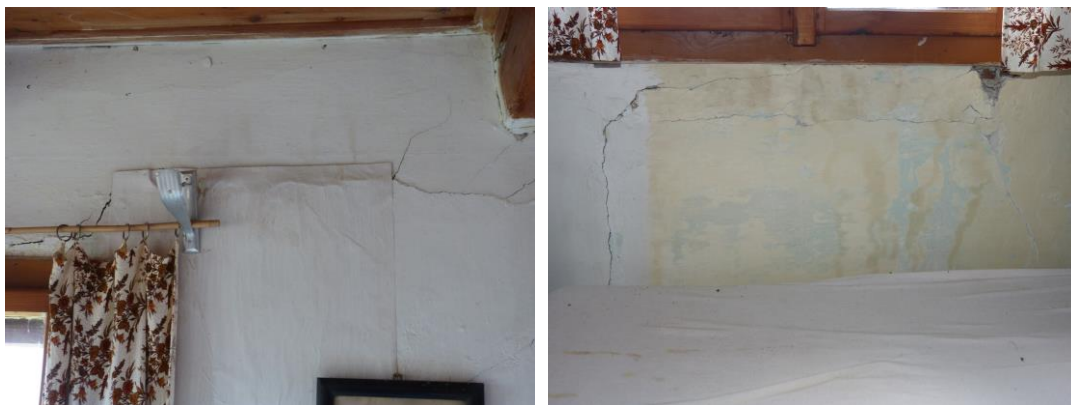
Na předchozí globální poruchy konstrukce navazuje porušení hrázděné konstrukce v podobě velkého množství trhlin v rákosové omítkce a její opadávání. Tyto trhliny jsou způsobeny především změnou tuhosti roubené a podstávkové konstrukce 1. NP vlivem degradačním procesů zmíněných v předchozích odstavcích. Není zcela zřejmé, v jakém rozsahu se podílí roubená a podstávková konstrukce na přenosu zatížení od konstrukce hrázděné. Nicméně při nynějším stavu, kdy podstávka vykazuje značné poškození, pravděpodobně největší část zatížení přenáší roubená konstrukce. V omítkové vrstvě hrázděné konstrukce nalezneme také množství menších trhlin, které vznikly důsledkem degradace samotné hrázděné konstrukce vlivem vlhkosti, dotvarování dřevěných prvků a značného zatížení od vazných trámů krovu a pozednice.

Obr. 25, 26 – široké trhliny v omítce hrázděné kce důsledkem degradace kci 1. a 2. NP

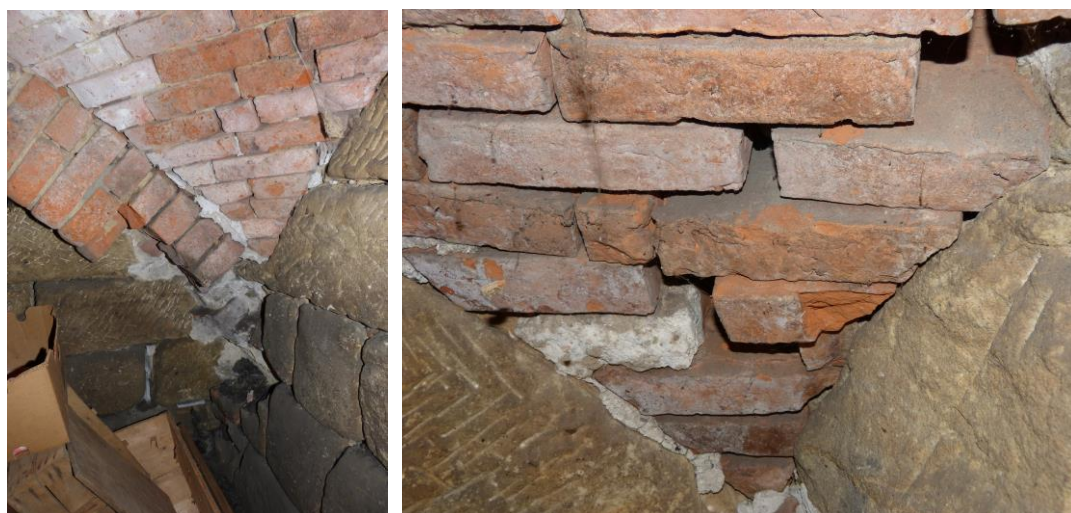
Obr. 29, 30 – porucha KL2; kolaps patky valeného pásku, rozvolnění zdiva v rozích

Na základě těchto dedukcí a zjištěných poznatků můžeme navrhnout vhodnou sanaci. Ideální variantou se jeví kombinace doplnění kusové zdiva (v případě patky nové vyzdění), hloubkové zatmelení spár a v konečné fázi chemická injektáž za použití syntetických látek např. polyuretanů. Vlivem vzlínající vlhkosti pískovcového zdiva můžeme pozorovat značné zvětření malty, proto je v tom případě chemická injektáž velmi vhodnou metodou. Důsledkem proniknutí látky do samotných pórů a dutin se zvýší pevnost malty a celkově i pevnost zdiva. [10] [12]

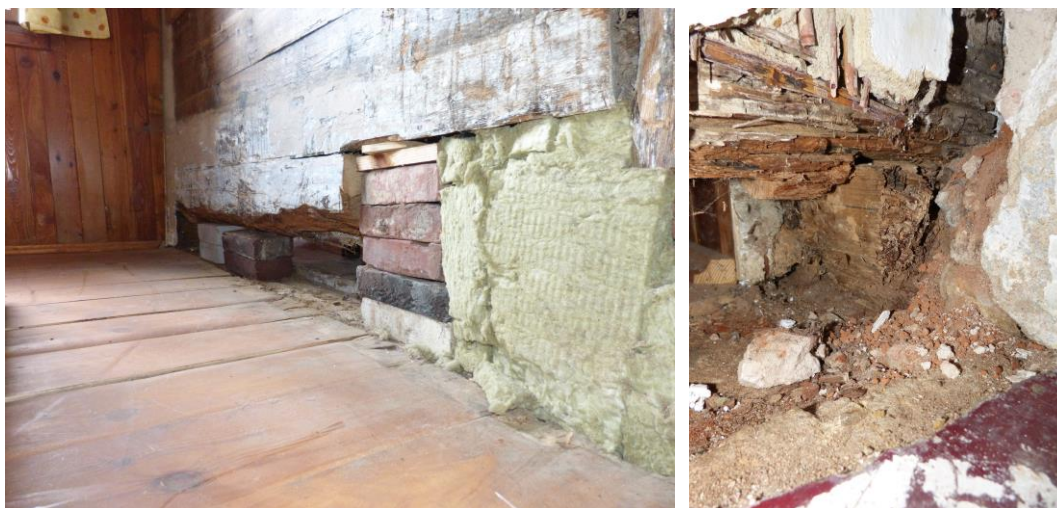
Obr. 31 – porucha DH1; vyjmutí poškozeného trámu houbami, svislý posun stěny

Obr. 32 – porucha DH2; degradace spoje vnitřní a obvodové kce a zdiva zděného pilíře

Při značném rozvoji a nálezích plodnic dřevokazné houby byly realizovány dva zásahy proti šíření houby do dalších konstrukcí. K prvnímu zásahu došlo v roce 2014 v místě nosné roubené stěny oddělující prostor světnice M1.01 a kuchyně M1.02, ve výkresové dokumentaci označena jako porucha DH4. Při zásahu se odstranily napadené vodorovné trámy a část podlahové konstrukce, vzniklý otvor se z části vyplnil zdivem kvůli stabilizaci konstrukce.

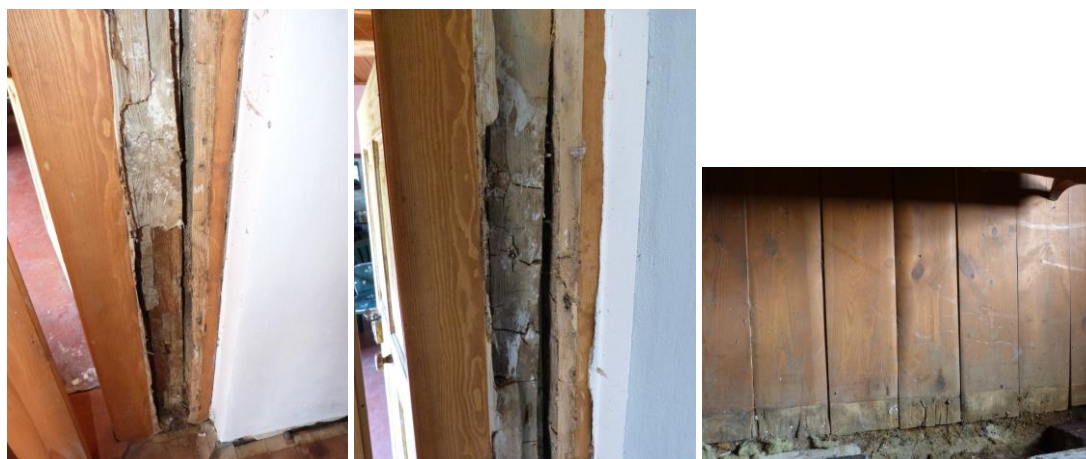
Obr. 33, 34, 35 – porucha DH3; degradace svislého sloupku a podlahové konstrukce

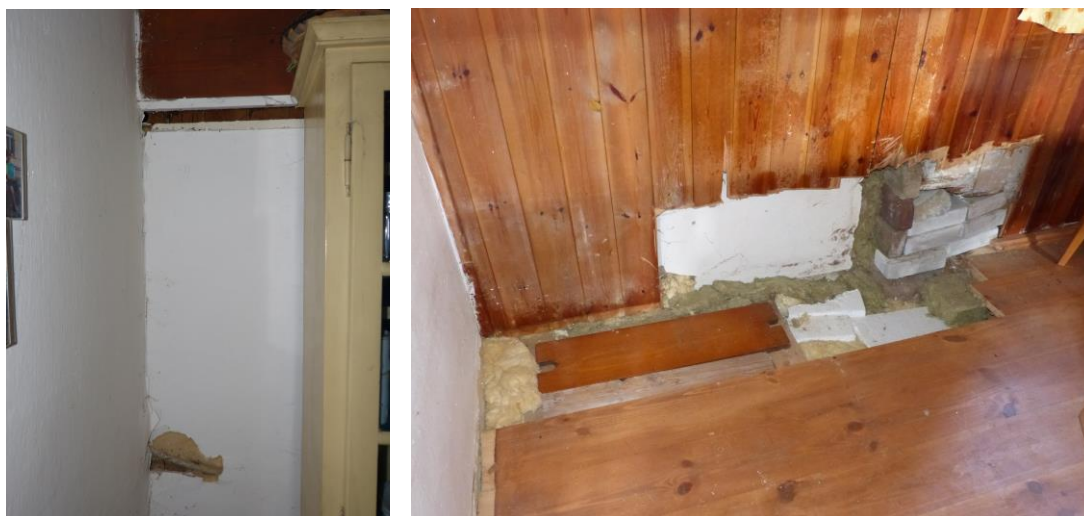
Obr. 36, 37 – porucha DH4; svislý pokles stěny v rádech jednotkách cm, špatné provedení stabilizace stěny, vyjmutá část napadeného vodorovného trámu a podlahové konstrukce

Druhý zásah proti dřevokazné houbě se uskutečnil v roce 2016 v místě roubené nosné stěny oddělující prostor hlavní chodby M1.08 a světnice M1.01. Zde došlo obdobně k vyjmutí zdegradovaných vodorovných trámů společně s dřevěným prkenným opláštěním a následně ke stabilizaci stěny pomocí částečné výplně cihelným zdivem. Rozsah odstranění napadených konstrukcí zasahoval až do křížení vnější obvodové a vnitřní stěny. Ve směru druhém, do vnitřní konstrukce, zasahuje roubená část až za dveřní otvor, kde tato část přechází ve zděnou/hrázděnou konstrukci. Roubená část končí svislým trámem, který nese rám dveří.

Současný stav prvního zmíněného zásahu nevykazuje přítomnost šíření dřevokazné houby, neobjevují se zde žádné nové plodnice. Druhé místo zásahu, taktéž nevykazuje výskyt houby při spodní oblasti konstrukce, ale existuje vysoké riziko, že houba aktivně pokračuje v podlahové konstrukci a zemním násypu. Po těchto zásazích samozřejmě nedošlo k celkovému odstranění dřevokazných hub a příčin jejich výskytu, ale dle svědectví se rozšiřování těchto biodegradačních procesů omezilo. Konstrukce je díky otvorům po vyjmutých dřevěných trámech ve srovnání s předešlým stavem o mnoho lépe větrána, což vede ke zhoršení podmínek pro rozvoj těchto hub. Oba zásahy můžeme klasifikovat jako amatérské, nejedná se o odborně projektovanou sanaci.

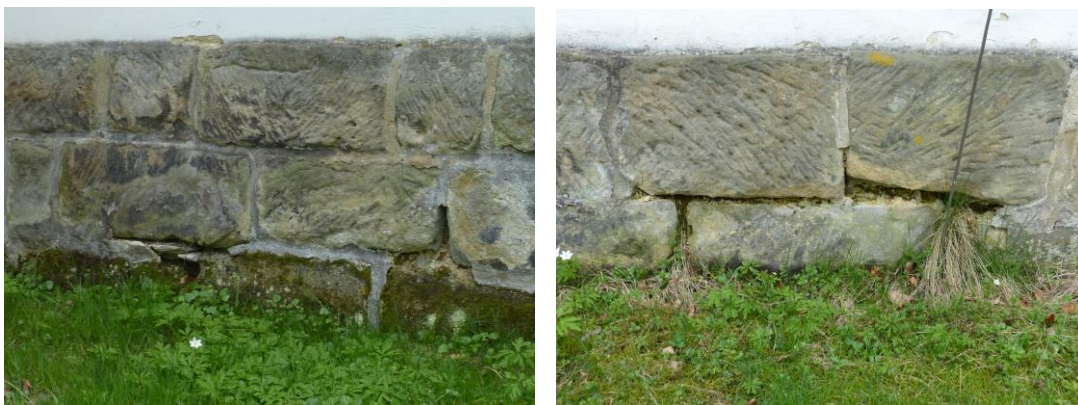
Obr. 38, 39 – poruchy ZK1,2; degradace maltové spáry podezdívky

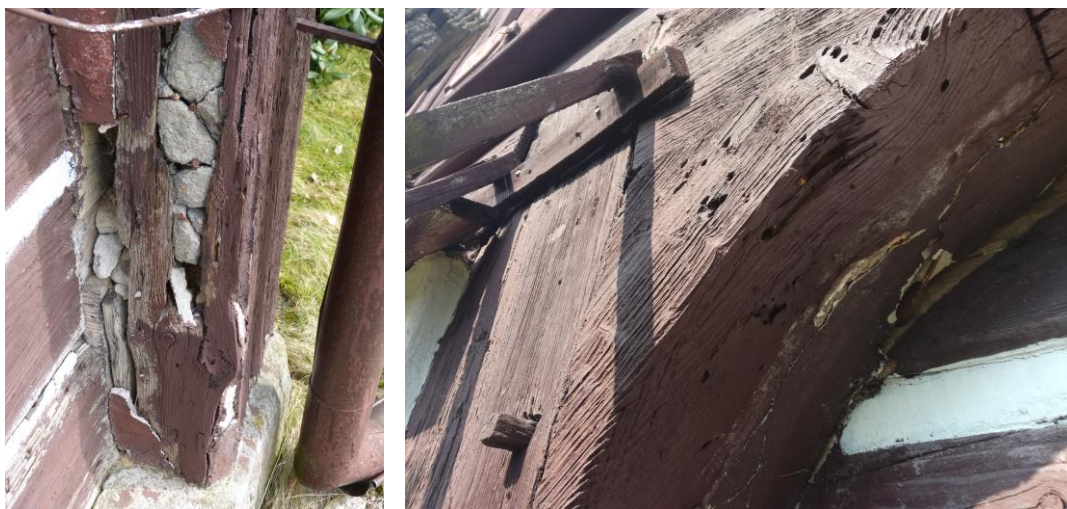
RB₁	1.NP – J a JV část	Roubená a podstávková konstrukce; degradace (trouchnivění) dřevěných nosných prvků, výskyt dřevokazného hmyzu.
PZ_{1,2}	1.NP – západní část	Pískovcové zdi; trhliny vedoucí přes celou výšku stěny ve spárách pískovcového zdiva.

Obr. 40, 41 – porucha RB1; degradace dřevěné konstrukce vlivem vlhkosti a dřevokazného hmyzu

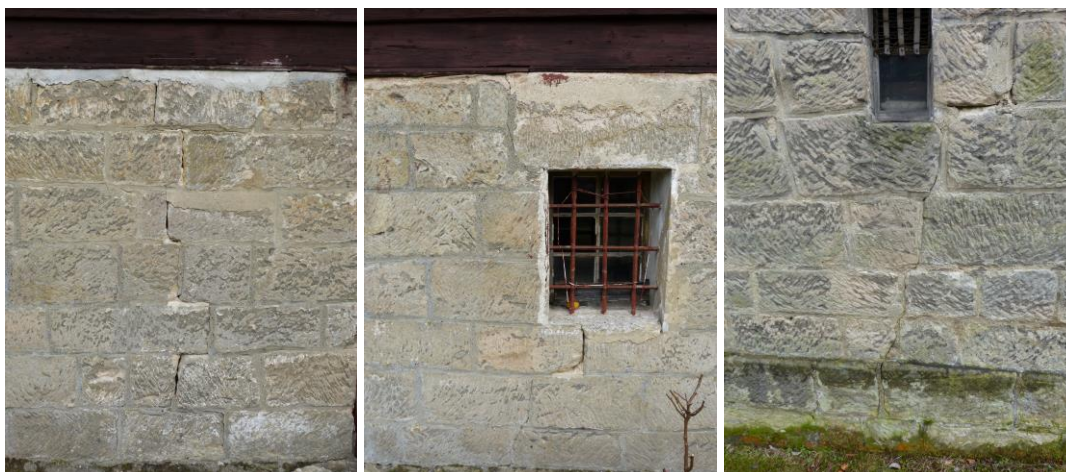
PZ_{1,2}	Dlouhodobý účinek působení vlhkosti a klimatických jevů.	Zvýšené riziko kumulace vlhkosti a zatékání dešťové vody, možnost rozšíření degradace. Nedochozí k ohrožení nosné konstrukce, pokud se trhliny nebudou rozšiřovat. V opačném případě by hrozilo narušení stability opěrného systému kleneb.
TR₁	Změna stability a rozložení napětí v konstrukcích 1.NP.	Dochází k opadávání rákosové omítky a odhalování nosné konstrukce.
TR₂	Změna stability a rozložení napětí v konstrukcích 1.NP.	Důsledkem je také změna působení napětí v nosných konstrukcích,
VD₁	Změna stability a rozložení napětí v konstrukcích 1.NP.	což ovlivňuje celkovou stabilitu a vede k rozšiřování a vzniku nových trhlin.
KO₁	Zatékání dešťové vody příčinou špatného provedení přechodu komínového tělesa a střešní krytiny.	Značná degradace zdicích prvků, vznik svislých širokých trhlin, narušení proudění vzduchu v komínu. V roce 2015 došlo k opravě komínového tělesa.

Obr. 42, 43, 44 – porucha PZ1,2; trhliny vedoucí ve spárách pískovcového zdiva v rozsahu celé výšky stěny

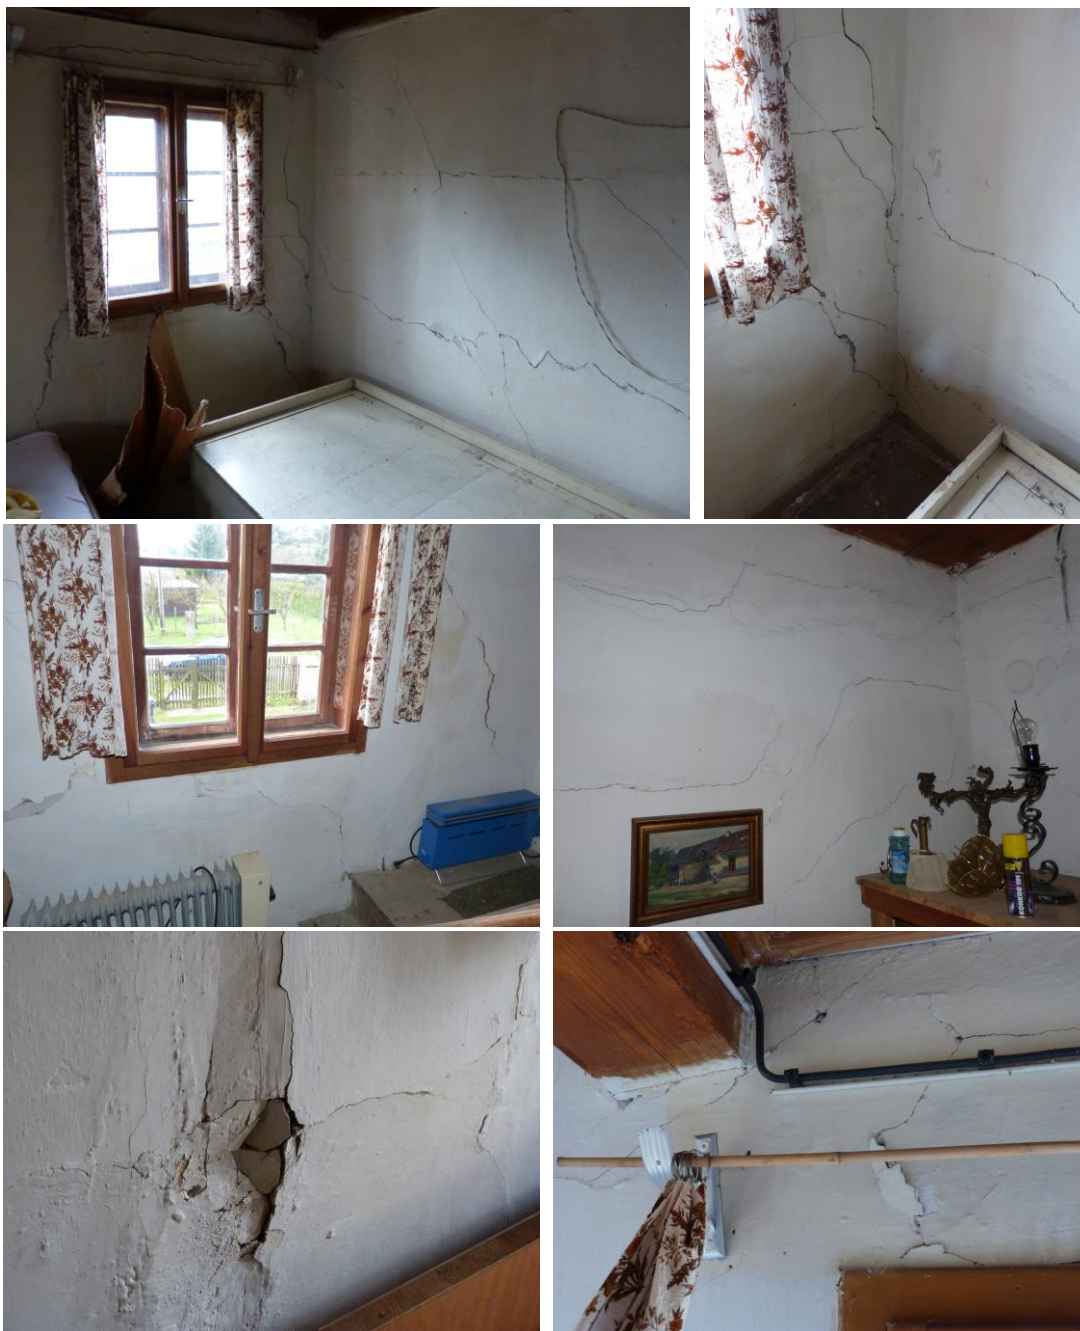
TR₁	2.NP – M2.03, M2.04	Množství svislých, šikmých a vodorovných trhlin v omítce hrázděné konstrukce, opadávání omítkové vrstvy.
TR₂	2.NP – M2.04	Velké množství nejrozumnějších trhlin v interakci hrázděné konstrukce s rákosovou omítkou.
VD₁	2.NP – M2.04	Značná výduť omítkové vrstvy.
KO₁	3.NP	Degradace zdicích prvků komínového tělesa, opadávání zdiva, praskliny, realizovaná sanace.
VZ₁	3.NP krov	Chybějící dřevěná ztužující vzpěra krovu.
ZT_{1,2}	3.NP krov	Zatékání; oblasti, kde došlo k průniku dešťové vody do konstrukce krovu a střešní krytiny.
ME	3.NP	Střešní krytina; značný výskyt mechu ve spárách břidlicových destiček.

Obr. 45, 46, 47, 48, 49, 50 – poruchy TR1, TR2, VD1; množství svislých, šikmých a vodorovných trhlin a výdutí v omítkové vrstvě důsledkem degradace nosné kce v 1. NP

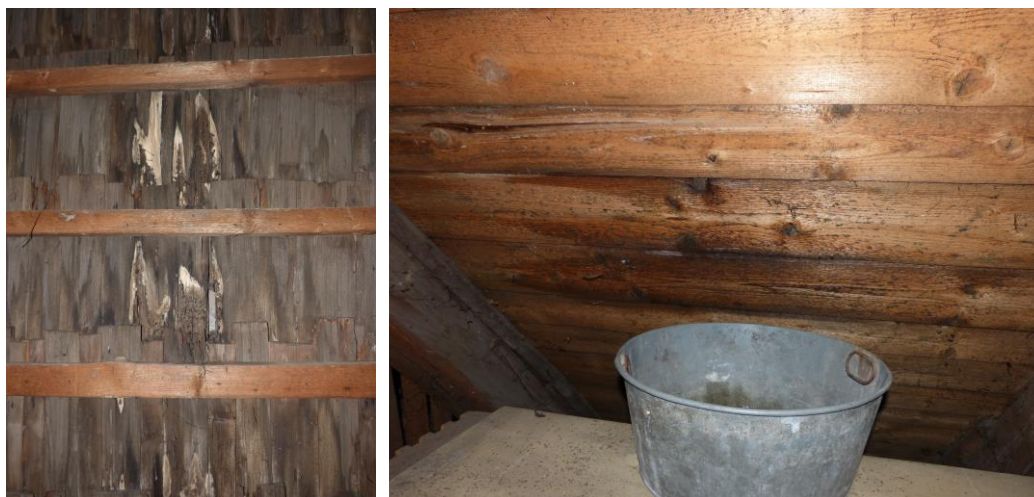
Obr. 51, 52 – poruchy ZT1, 2; zatékání střešní krytinou, výskyt plísní na šindelech

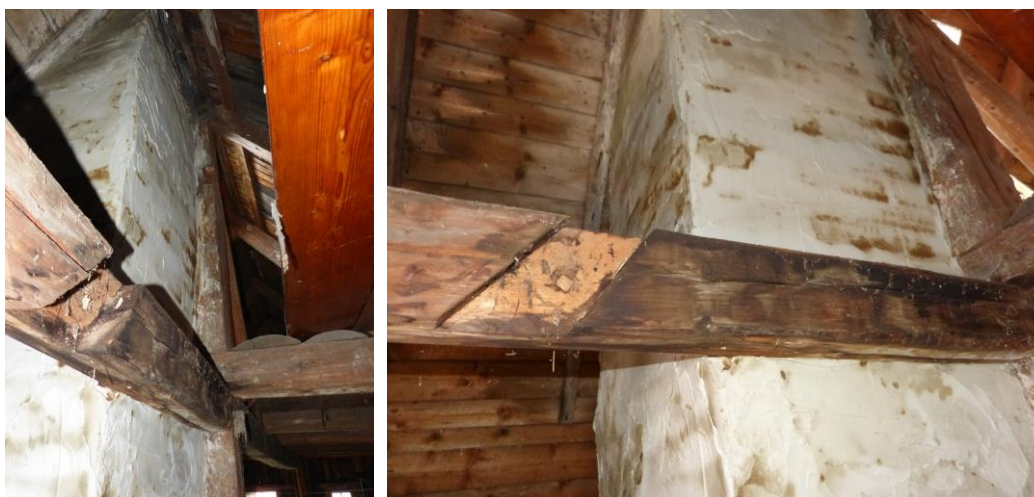
VZ₁	Pravděpodobně mechanické odstranění z důvodu realizace opravy komínového tělesa.	Změna rozložení napětí v konstrukci krovu. Neohrožuje stabilitu krovu.
ZT_{1,2}	Degradace břidlicové krytiny vlivem klimatických jevů a přítomnosti mechů. Zvýšená vlhkost, kumulace vlhkosti.	Důsledkem zatékání dešťové vody a kumulace vlhkosti došlo ke vzniku biodegradačních jevů v podobě plísní.
ME	Klimatické jevy, přítomnost vegetace v podobě vysokých stromů. Zvýšená vlhkost.	Vznik hojného množství mechů, které zadržují vlhkost a následně narušují strukturu a pevnost břidlicové krytiny.

Obr. 53, 54 – porucha VZ1; chybějící vzpěra (resp. táhlo) v podélném směru krovu

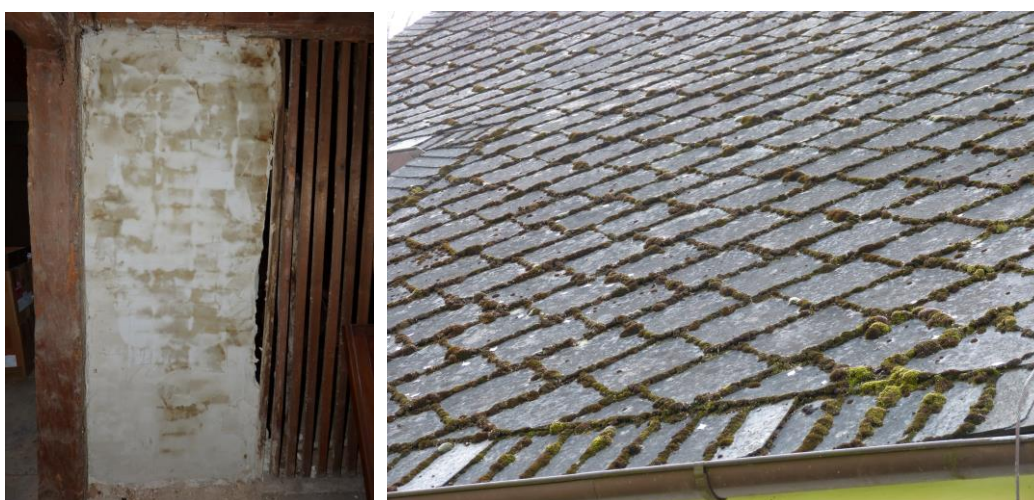
Obr. 55 – porucha KO1; chybně provedená oprava komínového tělesa

Obr. 56 – porucha ME; značný výskyt mechu ve spárách střešní krytiny

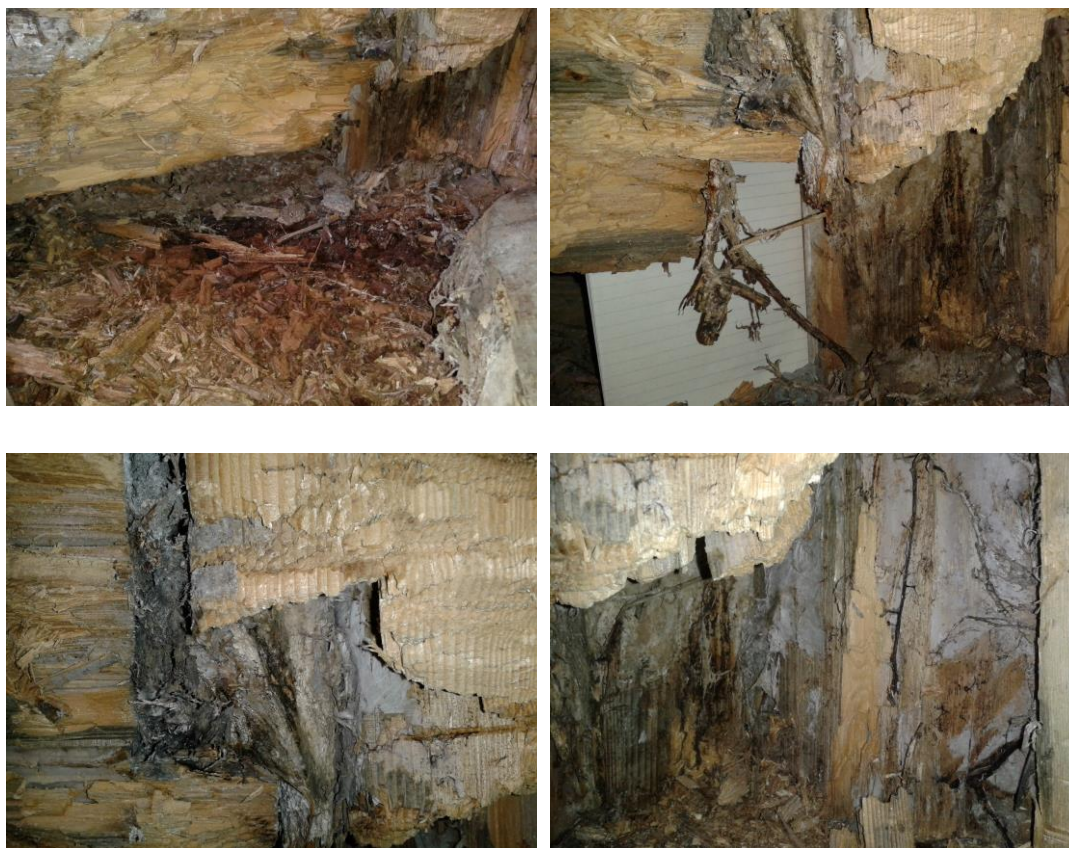
Obr. 57, 58, 59, 60 – degradace dřevěné konstrukce vlivem výskytu dřevokazných hub
